## **V EFECTOS DEL USO DEL AGUA EN EL MEDIO AMBIENTE**

### **5.1 Avenidas Extraordinarias**

### **5.1.4 Influencia de las anomalías de los eventos Extraordinarios en el ámbito del valle Chancay-Lambayeque.**

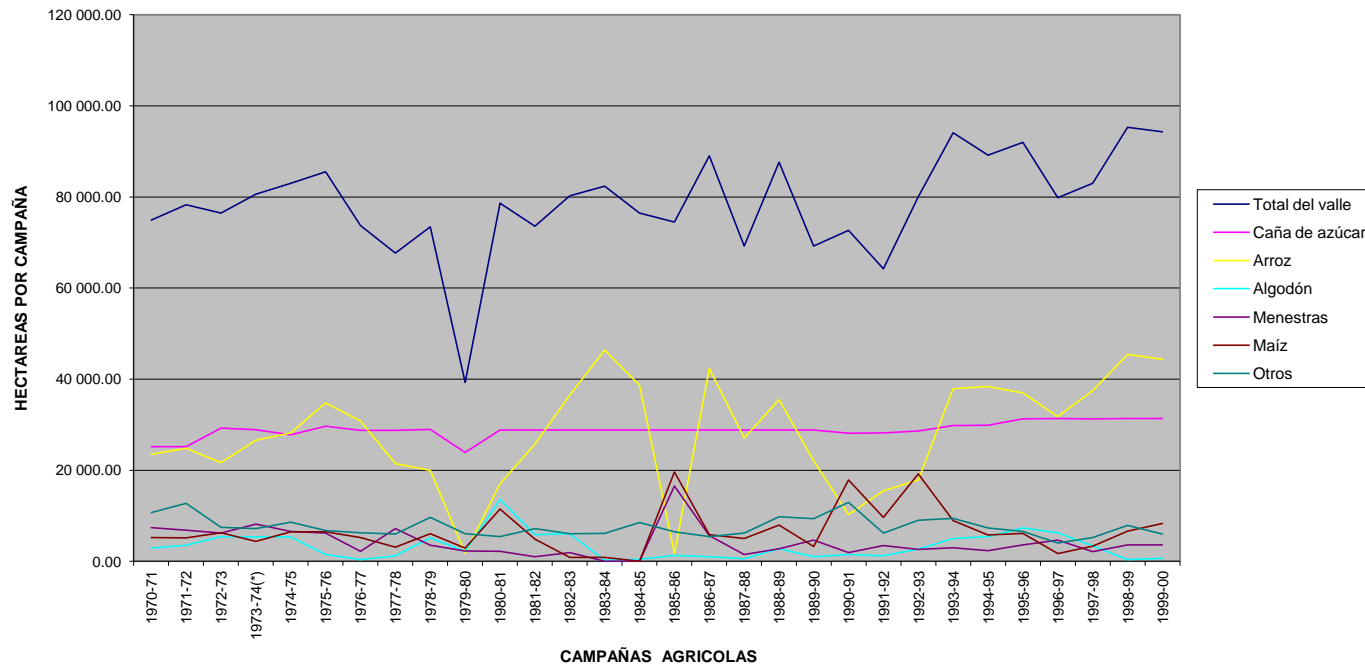
**GRAFICO N° 5.4 EVOLUCION DE LAS AREAS SEMBRADAS DE LOS PRINCIPALES CULTIVOS EN EL SISTEMA DE RIEGO REGULADO (Perido 1970/71 a 1999/2000)**
